## Восстановление пластиковой шестерни в моторедукторе печки

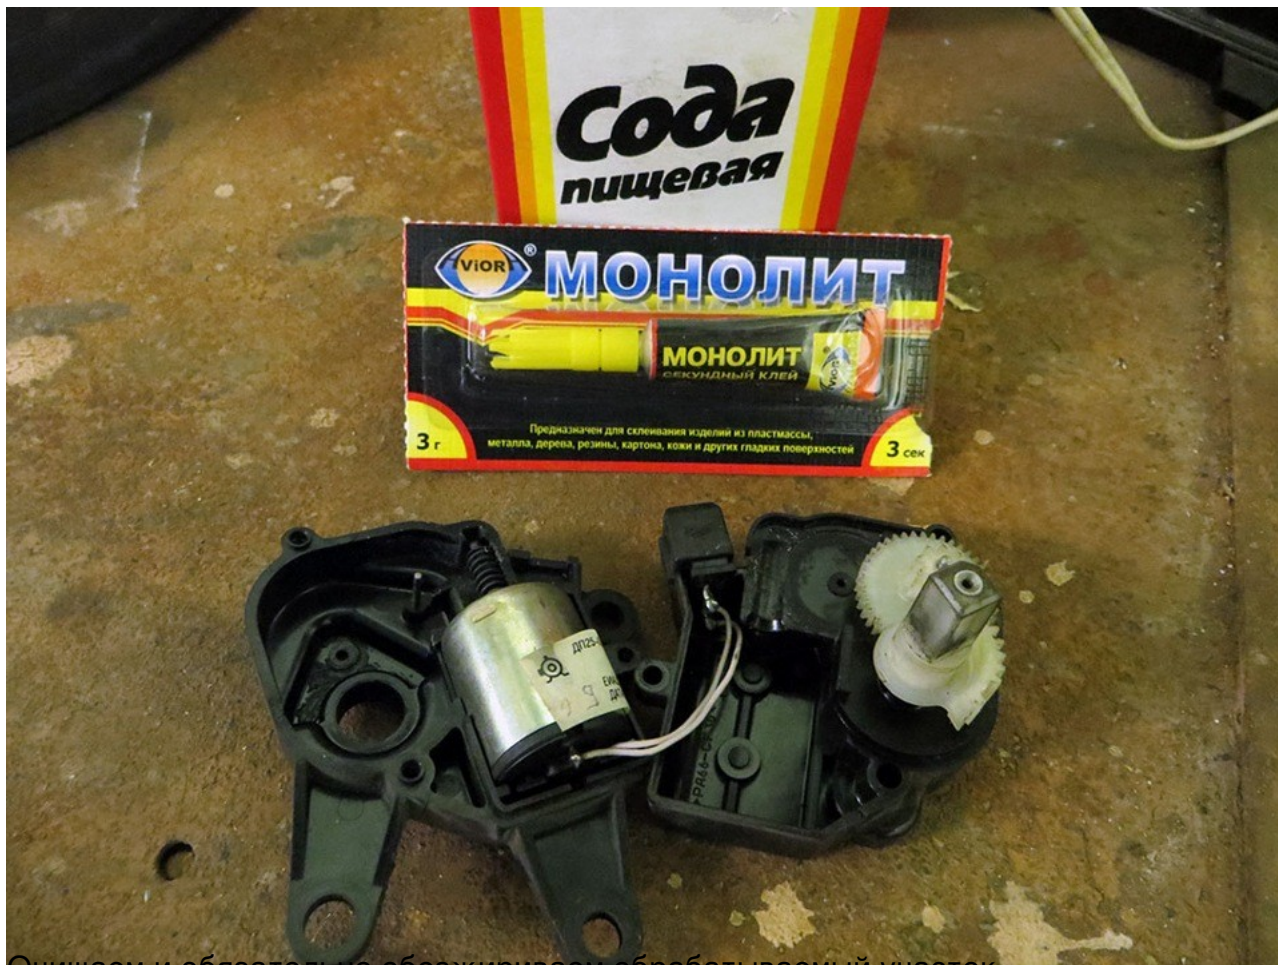
Эта проблема преследовала автомобиль практически с самого рождения. Примерно через год после приобретения авто, когда печку заклинило в крайнем горячем положении, я впервые узнал что такое моторедуктор заслонки отопителя. На одной из шестеренок моторедуктора слизало грани. Произошло это зимой, так что отремонтировать не стал, а проехал до самого мая, пока температура воздуха не стала подниматься выше -10, тогда ездить стало просто невыносимо жарко. Проблему решил заменой моторедуктора, нового хватило примерно на год, затем также слизало грани на одной из шестеренок. Благо не выкинул старый механизм, пустил его на запчасти. И вот совсем недавно печку опять стало подклинивать, но на этот раз моторедуктора-донора уже нет, а новый покупать неохота, так что решил опробовать метод восстановления пластика при помощи соды и суперклея. Идею подсмотрел на известном сайте ИТ направленности.

Очищаем и обязательно обезжириваем обрабатываемый участок.

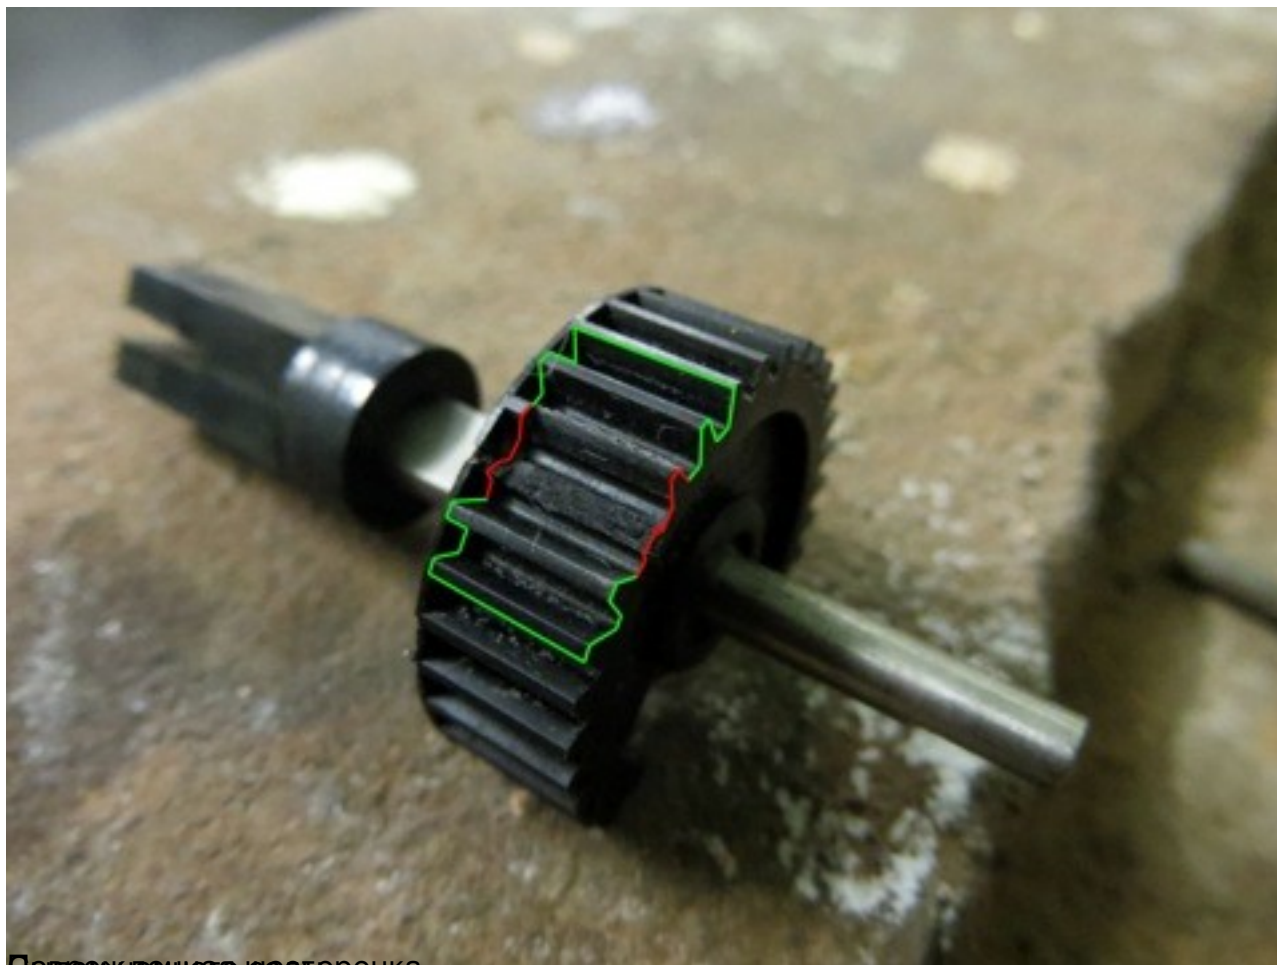
Поврежденная подберенка
